Urgent Field Safety Notice/Dringende Sicherheitsinformation (FSN)**MINOP® trocar, outer diameter 6 mm /
MINOP® Trokar, Außendurchmesser 6 mm**For Attention of*: **Users, Importers and Distributors of the affected products.**Zu Beachtung für*: **Anwender, Importeure und Distributoren der betroffenen Produkte.**

1.2.	Commercial name(s) / Handelsname(n)
	MINOP® trocar, outer diameter 6 mm, 4 channels MINOP® Trokar, Außendurchmesser 6 mm, 4 Kanäle
1.3.	Unique Device Identifier(s) / Eindeutige Gerätebezeichnung (UDI-DI)
	40392390000028743J

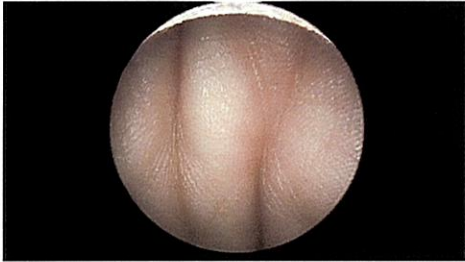
2. Reason for Field Safety Corrective Action/Grund für die Sicherheitskorrekturmaßnahme (FSCA)	
2.1	Description of the product problem / Problembeschreibung
	<p>We detected a non-conformity to the product specification of part number FF399R caused by a manufacturing deviation. The affected devices were manufactured with a too long shaft, which, in conjunction with the associated neuroendoscopes, leads to a restriction of the field of view. When a 0° neuroendoscope (part number PE184A) is connected, a minimal obstruction of the image on the monitor can be detected (see figure 1). In particular, when a 30° neuroendoscope (part number PE204A) is connected, the image on the monitor is obscured in the upper quarter (see figure 2).</p> <p><i>Wir haben eine Nichtübereinstimmung mit der Produktspezifikation der Artikelnummer FF399R festgestellt, die durch einen Herstellungsfehler verursacht wurde. Die betroffenen Instrumente wurden mit einem zu langen Schaft gefertigt, was in Verbindung mit den zugehörigen Neuroendoskopen zu einer Einschränkung des Sichtfeldes führt. Beim Anschluss eines 0°-Neuroendoskops (Artikelnummer PE184A) ist eine minimale Einschränkung des Bildes auf dem Monitor zu erkennen (siehe Abbildung 1). Insbesondere beim Anschluss eines 30°-Neuroendoskops (Artikelnummer PE204A) ist das Bild auf dem Monitor im oberen Viertel verdeckt (siehe Abbildung 2).</i></p> <div style="display: flex; justify-content: space-around; align-items: center;"> <div style="text-align: center;">

<p><i>Figure/Abbildung 1 View restriction/Sichteinschränkung 0° Optics</i></p> </div> <div style="text-align: center;">

3.4	Is customer reply required? Yes. See point 4.3
	Ist eine Antwort des Kunden erforderlich? Ja. Siehe Punkt 4.3
3.5	Action Being Taken by the Manufacturer / Vom Hersteller ergriffene Maßnahme The customer will be informed about the error pattern and requested to check their products. If the products of the customers are affected, they can send us the products after consultation with the sales representative and it will be reworked. <i>Der Kunde wird über das Fehlerbild informiert und aufgefordert, seine Produkte zu überprüfen. Sollte der Kunde betroffen sein, dann senden Sie die Produkte nach Rücksprache mit dem Außendienstmitarbeiter zurück an uns und es wird nachgearbeitet.</i>

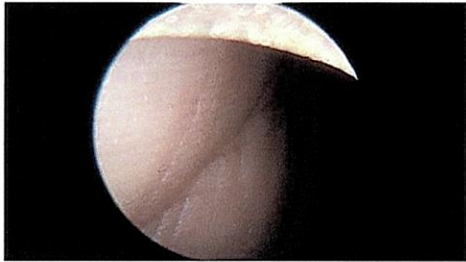
<p><i>Figure/Abbildung 2 View restriction/ Sichteinschränkung 30° Optics</i></p> </div> </div>

2.2	Hazard giving rise to the FSCA / Gefahr, der Anlass für die FSCA ist
	<p>If a faulty trocar is used in combination with a 30° MINOP endoscope (PE204A) the endoscope emerges not as far as intended out of the trocar channel. Therefore, the vision in direction of the trocar's working channel is hampered with approximately a quarter of the field of view obstructed. An emerging instrument will be seen minimally later on screen. Yet, once the instrument is in working position the view on the instrument's working end is sufficiently possible.</p> <p><i>Wird ein fehlerhafter Trokar in Kombination mit einem 30°-MINOP-Endoskop verwendet, so tritt das Endoskop nicht so weit wie vorgesehen aus dem Trokar Kanal heraus. Daher ist die Sicht in Richtung des Arbeitskanals des Trokars behindert, wobei etwa ein Viertel des Sichtfeldes versperrt ist. Ein sich abzeichnendes Instrument wird später auf dem Bildschirm nur minimal zu sehen sein. Sobald das Instrument jedoch in Arbeitsposition ist, ist die Sicht auf das Arbeitsende des Instruments ausreichend gegeben.</i></p>
